Þróun skjálftavirkni á virkjanasvæðum haustið 2011 til ársloka 2020

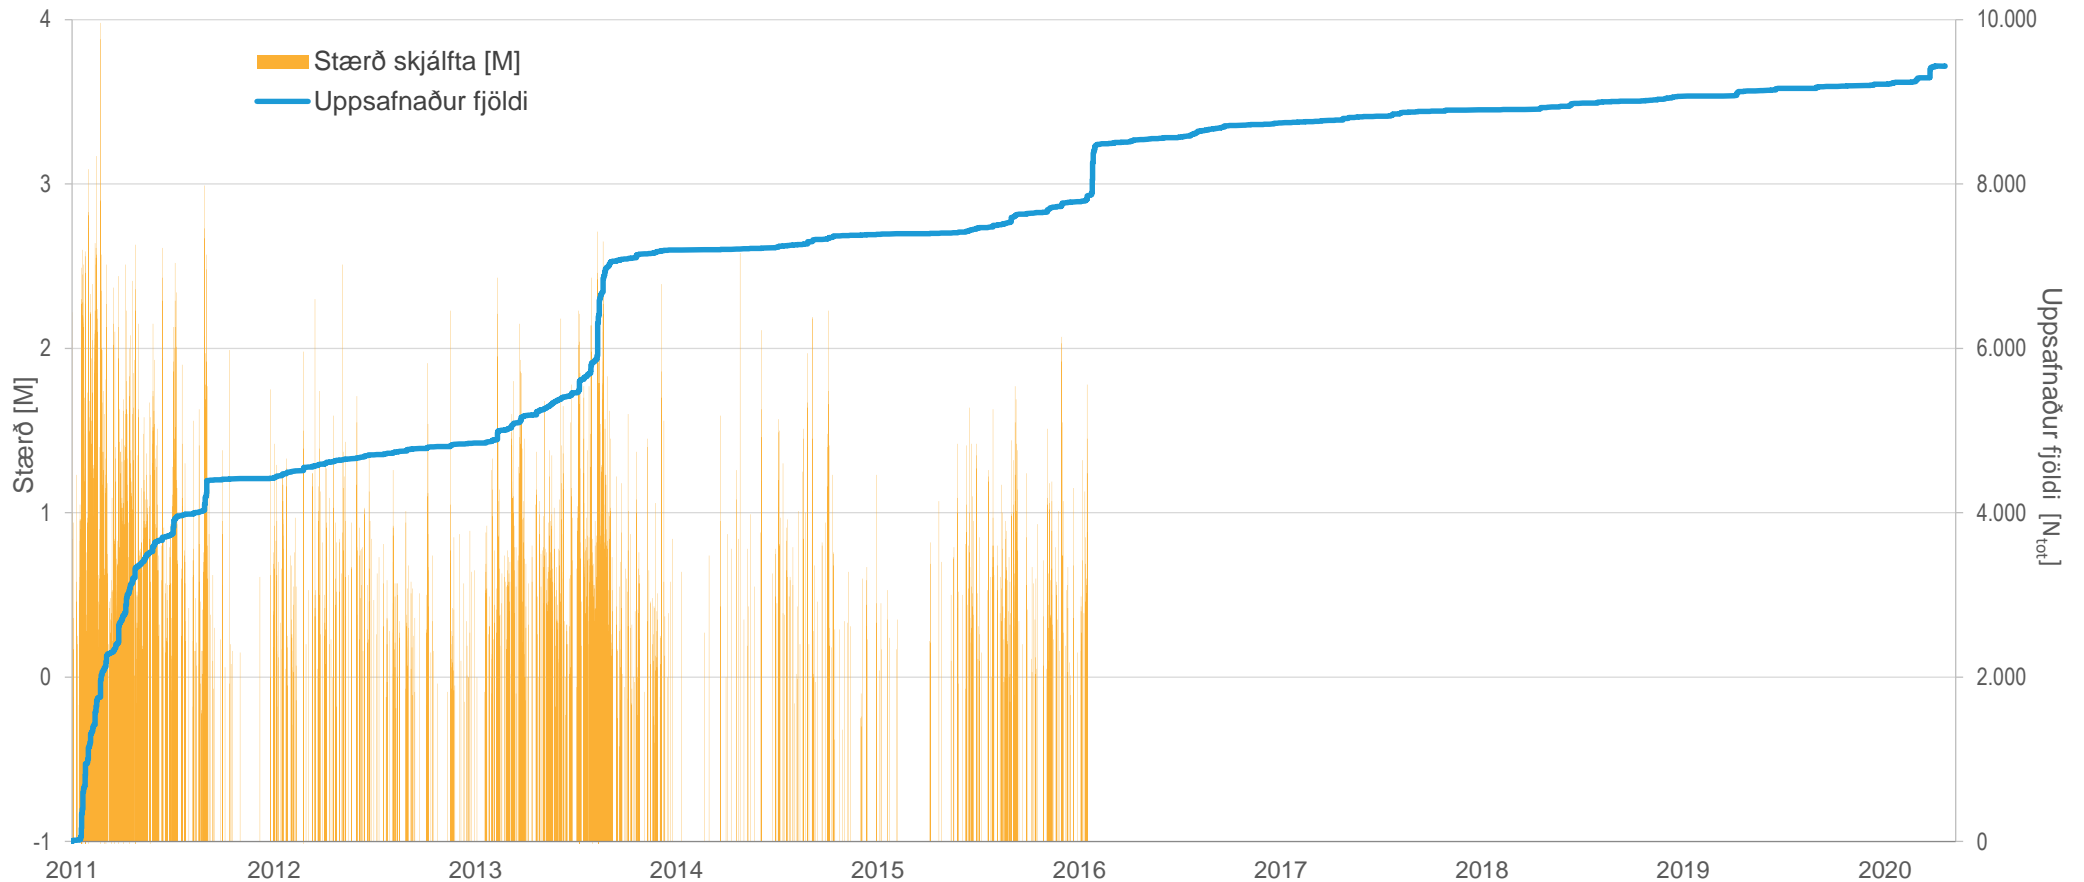
Myndin sýnir annars vegar stærð skjálfta og hins vegar uppsafnaðan fjölda skjálfta við Húsmúla á tímabilinu. Skjálftagögnin eru fengin úr skjálftamælakerfi Veðurstofu Íslands. Allmikil skjálftavirkni varð þegar niðurdælingarsvæðið við Húsmúla var tekið í rekstur í september 2011 og náði hámarki um miðjan október þegar tveir skjálftar af stærðinni ML 4 riðu yfir. Um áramót 2011/2012 tók að draga úr virkninni og um sumarið 2012 var hún að mestu um garð gengin. Haustið 2012 jókst virknin aftur en var ekkert í líkingu við það sem hún hafði verið í upphafi. Ástæða þess var sú að hitaveituframleiðsla á Hellisheiði hófst eftir sumarhlé. Við það kólnaði jarðhitavatnið nokkuð sem olli auknum afköstum niðurdælingarhola og aukinni skjálftavirkni.

Snemma árs 2014 varð nokkur skjálftavirkni í tengslum við prófanir og gangsetningu Carbfix verkefnisins. Sú virkni var innan viðunandi marka og hafði að mestu fjarað út um sumarið. Um miðjan september 2016 hófst skjálftahrina á Húsmúlasvæðinu við Hellisheiðarvirkjun. Reynslan af rekstri niðurdælingarveitu Hellisheiðarvirkjunar er sú að skjálftar geta orðið við skyndilegar breytingar í rekstrinum. Skoðun á rekstri niðurdælingarveitunnar í tengslum við skjálftahrinuna í september 2016 leiddi í ljós að engar breytingar voru gerðar í aðdraganda þessarar hrinu.

Auk jarðskjálfta tengdum niðurdælingarsvæðunum við Húsmúla og við Gráuhnúka hefur orðið vart við aukna jarðskjálftavirkni við Hverahlíð, þar sem vinnsla hófst 2016. Ekki hefur mælst aukin virkni vegna niðurdælingar austur af Gráuhnúkum og á Nesjavallasvæðinu sem hófst í lok árs 2018. Í nóvember 2020 varð jarðskjálfti af stærð 3,7 undir niðurdælingarsvæði við Húsmúla og var þetta stærsti skjálfti sem orðið hefur á svæðinu síðan í september 2016. Vegna staðsetningar skjálftans og þess að engar breytingar voru gerðar á niðurdælingu jarðhitavats í aðdraganda hans, er talið að hann tengist þeim spennubreytingum sem langvarandi vinnsla og niðurdæling valda.
